Vyjádření k technickému stavu bytu č. 13 v domě č.p. 1180, Kubíkova 1180/9, Praha 8 - Kobylisy

Byt je umístěn ve 3.NP bytového domu panelové sídlištní výstavby přibližně z roku 1975. Přibližně v letech 2019 - 2020 byly provedeny stavební úpravy bytu spočívající v jeho revitalizaci a modernizaci. Rovněž dům prošel stavebními úpravami, byla provedena střešní nástavba, vyměněna okna, zateplena fasáda a další úpravy.

Při prohlídce bytu dne 21.12.2021 bylo zjištěno, že v bytě byly provedeny stavební úpravy spočívající, kromě jiného, v rekonstrukci bytového jádra.

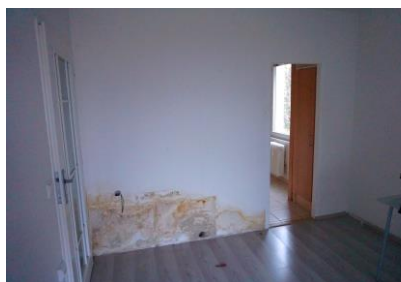
Dále bylo při prohlídce zjištěno, že na stěně mezi koupelnou a obývacím pokojem a na navazující stěně mezi koupelnou a předsíní a dále na stěně vlevo od vstupních dveří v obývacím pokoji (stěna mezi obývacím pokojem a ložnicí) jsou stopy poškození omítek vlhkostí a navazující napadení plísněmi a houbami následkem dlouhodobého zatékání nebo prosakování vody. Tvar uvedeného poškození stěny je přibližně obloukový s plochým vrcholem v místě směrově odpovídajícímu situování sprchové vaničky s vrcholem ve výšce cca 70 cm.

Při sprchování zatékala voda zjištěnou nezatmelenou spárou za vaničku molitanem protekla a vzlínala do dělicí stěny a jejího volného povrchu tj. do obývacího pokoje a předsíně (v koupelně je proveden obklad, tam to tedy nebylo vidět) a podlahou dále protekla k dělicí stěně mezi obývacím pokojem a ložnicí, kde už se stoupající vzdáleností její množství ubývalo a proto vystoupala pouze do nižších výšek

Zjištěné poškození vzniklo následkem nekvalitně provedeného zatmelení sprchové vaničky ve sprchovém koutě.

obývací pokoj – stopy vlhkosti

Z hygienických důvodů je nutno odstranit vzniklé plísně. Dále je nutné provést průzkum stavu dělicí příčky a případně ji sanovat.

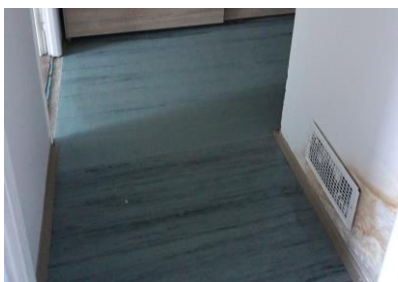
předsíň - pohled z obývacího pokoje
stopy vlhkosti

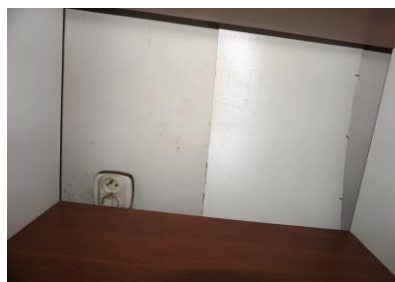
Byl prozkoumán prostor za kuchyňskou linkou v místě sousedícím se sprchovým koutem v koupelně. Spodní skříňka kuchyňské linky nemá zadní stěnu, a proto bylo možno nahlédnout na dělicí stěnu s koupelnou. Tato část stěny není obložena obkladačkami, je na ní tedy vidět a vykazují menší stopy vlhnutí v levé spodní části – u podlahy.

ad 1) Absencí poškození stěny za kuchyňskou linkou byla vyloučena možnost prasklého či jinak poškozeného přívodního vodovodního potrubí ke sprchové baterii.

pohled za kuchyňskou linku –
dole, vlevo od zásuvky - stopy
vlhkosti

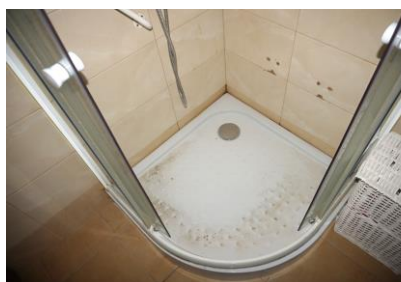
sprchový kout

ad 3) Byla provedena prohlídka sprchového koutu resp. osazení vaničky sprchového koutu. Bylo zjištěno, že mezera mezi horním lemem sprchové vaničky a stěnou není vyplněna tmelem. V hloubce této mezery cca 1 – 2 cm byl zjištěn pouze molitanový pásek.

Tímto provedením, tj. chybějícím zatmelením spáry mezi vaničkou sprchového koutu a přilehlými stěnami, lze vysvětlit zjištěnou závadu vlhnutí dělicí stěny mezi koupelnou a obývacím pokojem a navazující kolnou stěnu mezi obývacím pokojem a ložnicí.

Po zatmelení spár kolem sprchové vaničky lze používat i sprchový kout.

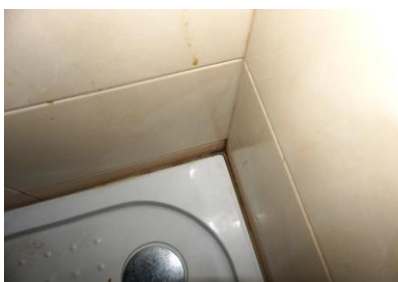
detail spár

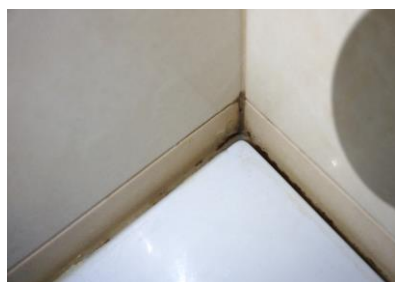
detail spár – vpravo ve spáře stopy
plísní

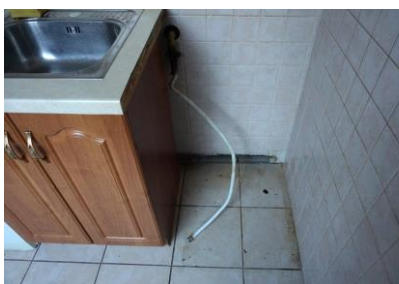
Rozvod vody vychází z instalační šachty mezi záchodem a kuchyní v její pravé straně za místem pro sporák (sporák je demontován a odvezen). V tomto prostoru bylo také zjištěno vedení vodorovného rozvodu vodovodního potrubí ke kuchyňské lince. Je proto předpokládáno, že od kuchyňské baterie vede přívod vody logicky dál ke sprchové baterii.

prostor za sporákem – vodovodní potrubí

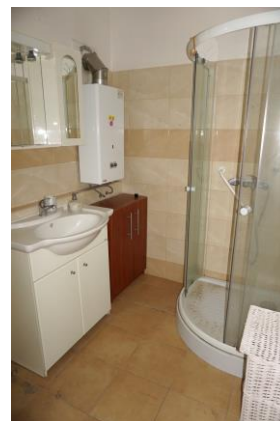
Dále je v koupelně, vlevo od sprchového koutu, odchlípnutá dlažba.

koupelna - vlevo vedle sprchového koutu odchlípnutá dlažba
