Vyjádření k technickému stavu bytu č. 13 v domě č.p. 1180, Kubíkova 1180/9, Praha 8 - Kobylisy

Byt je umístěn ve 3.NP bytového domu panelové sídlištní výstavby přibližně z roku 1975. Přibližně v letech 2019 - 2020 byly provedeny stavební úpravy bytu spočívající v jeho revitalizaci a modernizaci. Rovněž dům prošel stavebními úpravami, byla provedena střešní nástavba, vyměněna okna, zateplena fasáda a další úpravy.

Při prohlídce bytu dne 21.12.2021 bylo zjištěno, že v bytě byly provedeny stavební úpravy spočívající, kromě jiného, v rekonstrukci bytového jádra.

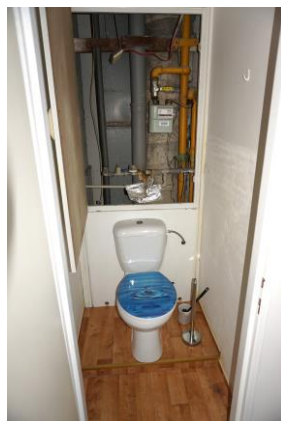
Rozvod vody vychází z instalační šachty mezi záchodem a kuchyní v její pravé straně za místem pro sporák (sporák je demontován a odvezen). V tomto prostoru bylo také zjištěno vedení vodorovného rozvodu vodovodního potrubí ke kuchyňské lince. Je proto předpokládáno, že od kuchyňské baterie vede přívod vody logicky dál ke sprchové baterii.

pohled do instalační šachty
